通州区兴东街道兴盛花苑二期安置房建设地块土壤污染状况调查报告

委托单位：南通市通州区兴东街道办事处

调查单位：南京国环科技股份有限公司

2024年5月

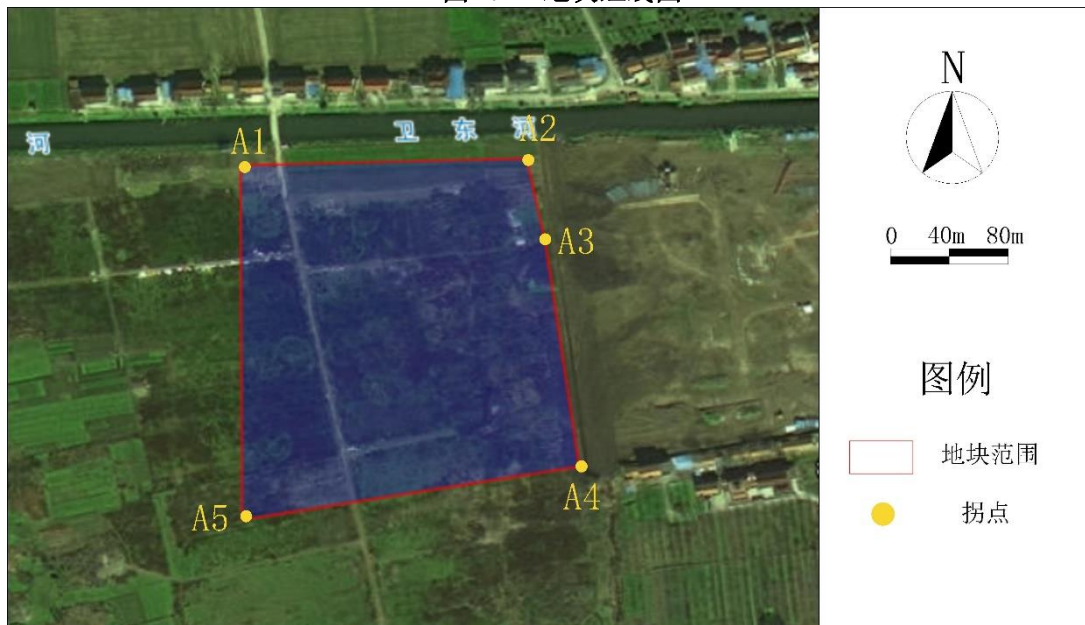
图 1.1-3 地块调查范围拐点图

本次调查地块为通州区兴东街道兴盛花苑二期安置房建设地块，位于南通市通州区兴东街道杨世桥村，北至卫东河，西、南至规划路，东至无名小河，地块具体位置见图 1.1-1，地块红线图见图 1.1-2，地块调查范围拐点图见图 1.1-3，具体拐点坐标见表 1.1-1。

表 1.1.-1 调查场地拐点坐标

拐点	X	Y
A1	3552204.090	40590781.819
A2	3552210.017	40590941.954
A3	3552155.066	40590952.839
A4	3552008.096	40590973.194
A5	3551971.414	40590784.777

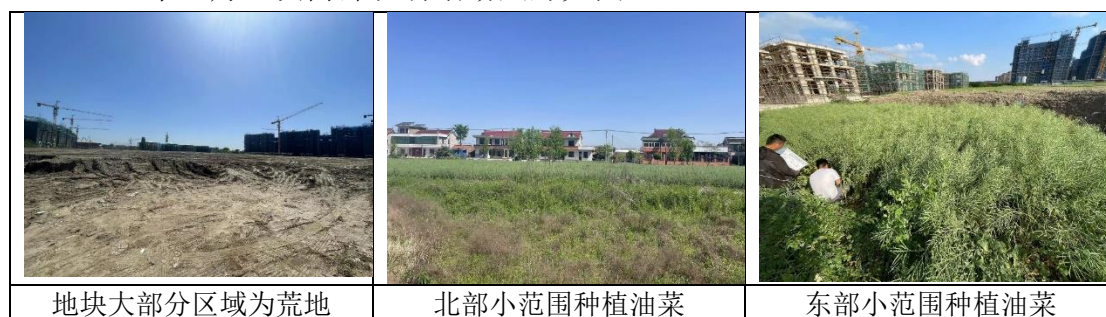
图 1.3-1 调查地块现场踏勘图

（2）地块大部分区域为荒地，内部北侧和东侧小范围种植油菜。

（3）地块内无刺激性气味，整个区域未发现异常颜色及气味土壤。

过现场踏勘、人员访谈、地块资料分析判断本次调查地块为非疑似污染地块，地块内无工业企业生产活动，且相邻区域当前和历史上的污染源不对其构成影响。并通过现场快速检测设备 XRF、PID 检测可知，地块土壤样品中重金属砷、镉、铬、铜、汞、镍和铅含量均低于《土壤环境质量建设用地土壤污染风险管控标准（试行）》（GB36600-2018）和《深圳市建设用地土壤污染风险筛选值和管制值（试行）》（DB4403/T 67-2020）中第一类用地标准，PID 快检数据无异常。若第一阶段调查确认地块内及周边区域当前和历史均无可能的污染源，则认为地块的环境状况可以接受，调查活动可以结束。
